# ZNALECKÝ POSUDEK O CENĚ OBVYKLÉ

číslo 3870-5-18

<b>NEMOVITOST:</b>	<b>Rodinný dům, (bez pozemku st. 181, tato zapsána na LV 1)</b>
Katastrální údaje :	Kraj Jihočeský, okres Strakonice, obec Sedlice, k.ú. Sedlice u Blatné
Adresa nemovitosti:	Husova 79, 387 32 Sedlice
Vlastník stavby:	SJM Sabo Jozef a Sabová Jitka, Husova 79, 387 32 Sedlice, vlastnictví: 1 / 1
Vlastník pozemku:	Město Sedlice, vlastnictví: 1 / 1 (st. 181, výměra 411 m2)

<b>ÚČEL OCENĚNÍ:</b>	<b>Exekuční řízení (ocenění stávajícího stavu)</b>
----------------------	--

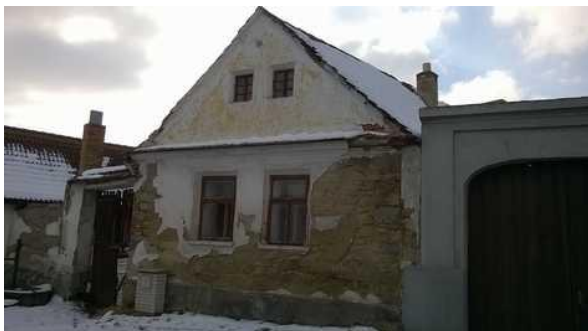
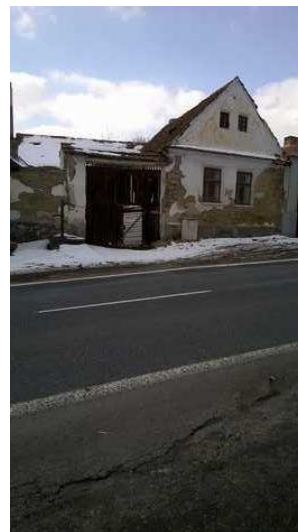
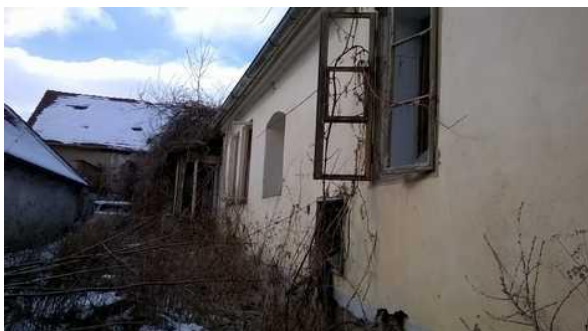
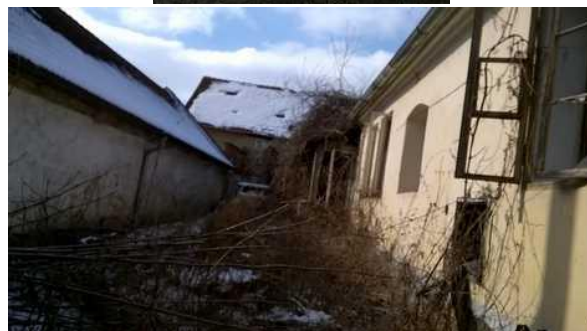
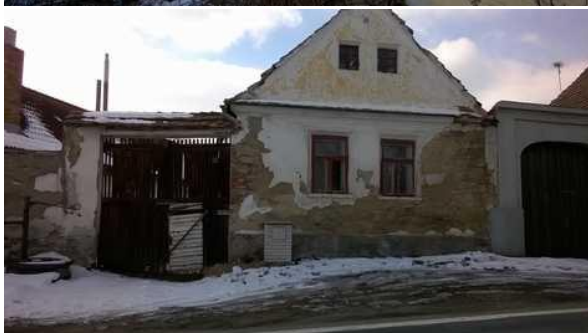
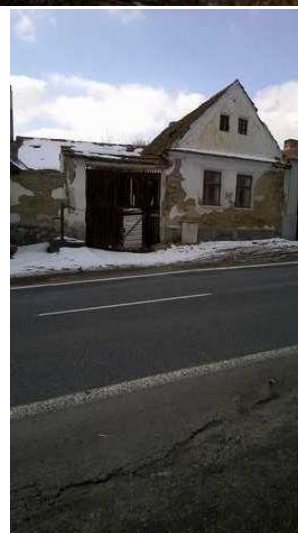
Fotodokumentace z místního řízení

Předmětná nemovitost se nachází ve městě Sedlice při silnici I/20 Písek - Plzeň a to vlevo před koncem města v tomto směru. Jde o původní zemědělskou usedlost s hospodářským příslušenstvím a stodolou. Vchod a vjezd z uvedené silnice. Zda je nemovitost napojena na rozvody sítě ve městě se nepodařilo znalci zjistit, **na doručenu obeslaní majitelé se nedostavili**. Další údaje z mapových podkladů, vizuelního pohledu a informací starosty obce. Objekt je evidentně již delší dobou nevyužíván, majitelé se v obci nezdržují. Z prohlídky bez vniknutí do objektu jde o zchátralý a bez jakékoliv údržby zděný starý objekt se dvorem v řadové zástavbě kolem jmenované silnice. Z hlediska užívání jej lze dělit na obytnou část (směrem k silnici), hospodářskou část na kterou v kolmém směru navazuje vzadu stodola. Viz foto.

- ANO Stavby s výrazně zhoršeným technickým stavem  
ANO Stavby dlouhou dobu neužívané  
Komentář: Zda je nemovitost pronajímána není znalci z dostupných materiálů známe. Stavba je dlouhou dobu nevyužívána a ve značně zhoršeném stavebním stavu. Dle starosty města který objekt uvnitř viděl cca před deseti lety byla zejména stodola plná různého odpadního materiálu, jehož vyvezením a úklidem se zvýší náklady na případné uvedení objektu do provozu.
